GISTDA ใช้ภาพจากดาวเทียมตรวจสอบติดตามคราบน้ำมันรั่วไหล บริเวณท่าเรือแหลมฉบัง

จังหวัดชลบุรี วันที่ 6 ตุลาคม 2566

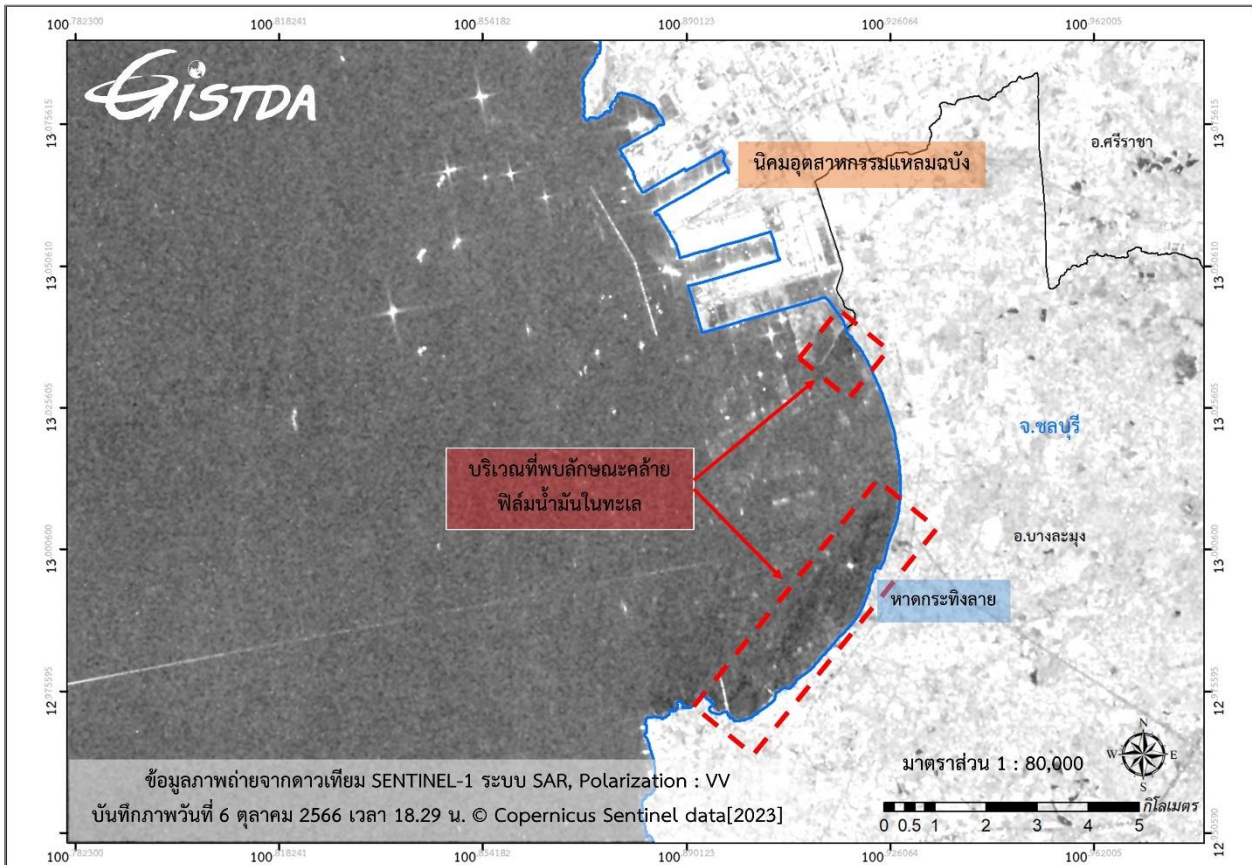
GISTDA ใช้ข้อมูลภาพถ่ายจากดาวเทียม Sentinel-1 บันทึกภาพวันที่ 6 ต.ค. 66 เวลา 18.29 น. เพื่อตรวจสอบน้ำมันในทะเลบริเวณท่าเรือแหลมฉบัง จากภาพพบว่ามีลักษณะคล้ายกับฟิล์มน้ำมันในทะเล บริเวณด้านใต้ของท่าเรือแหลมฉบัง ใกล้กับจุดที่เกิดเหตุการณ์รั่วไหลของน้ำมัน และบริเวณหน้าหาดกระทิงลาย (กรอบสีแดง)

ทั้งนี้ การแสดงผลของภาพดาวเทียมที่เห็นเป็นลักษณะคล้ายฟิล์มน้ำมัน (ดังภาพ) ที่อาจจะมาจากปัจจัยอื่นๆได้ เพื่อตรวจสอบและยืนยันความถูกต้องควรจะมีการลงตรวจสอบในพื้นที่จริงต่อไป

ภาพ แผนที่แสดงผลวิเคราะห์ติดตามคราบน้ำมันในทะเล บริเวณท่าเรือแหลมฉบัง จังหวัดชลบุรี

ภาพจากดาวเทียม Sentinel-1 วันที่ 6 ตุลาคม 2566 เวลา 18.29 น.
