**GISTDA ใช้ภาพจากดาวเทียมตรวจสอบคราบน้ำมันกระจายกลางอ่าวไทย หลังท่อน้ำมันดิบใต้ทะเล  
บริเวณอ่าวมาบตาพุด จ.ระยอง วันอาทิตย์ที่ 30 มกราคม 2565**

กระทรวงการอุดมศึกษา วิทยาศาสตร์ วิจัยและนวัตกรรม  
สำนักงานพัฒนาเทคโนโลยีอวกาศและภูมิสารสนเทศ (องค์การมหาชน)

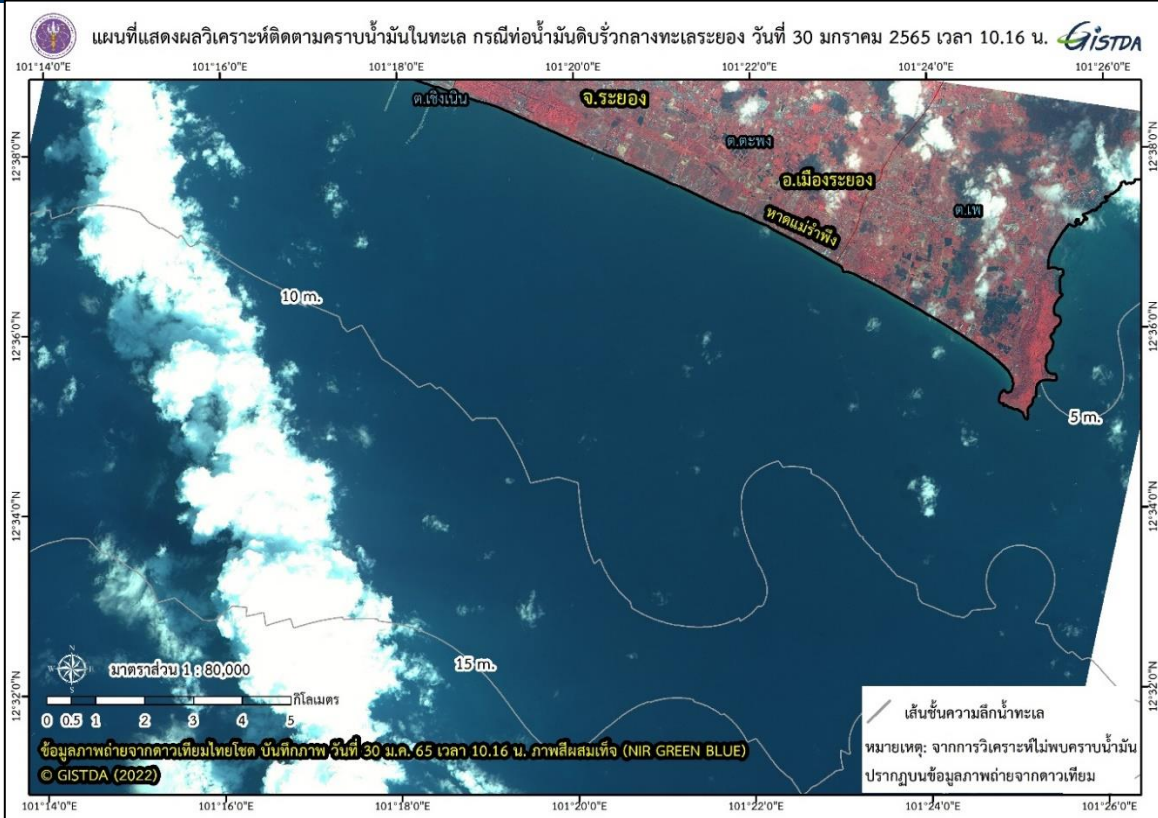
ภาพที่ 2 แผนที่แสดงผลวิเคราะห์ติดตามคราบน้ำมันในทะเล กรณีที่น้ำมันดิบรั่วกลางทะเลระยอง วันที่ 30 มกราคม 2565 เวลา 10.16 น. ภาพสีผสมเท็จ (NIR GREEN BLUE)
